# COMPORTEMENT DES BÂTIMENTS MÉTALLIQUES LORS DES SÉISMES DE CHRISTCHURCH, NOUVELLE-ZÉLANDE, EN 2010 ET 2011

par M. BRUNEAU, O. CLIFTON, G. MACRAE, R. LEON, A. FUSSELL

## RÉSUMÉ

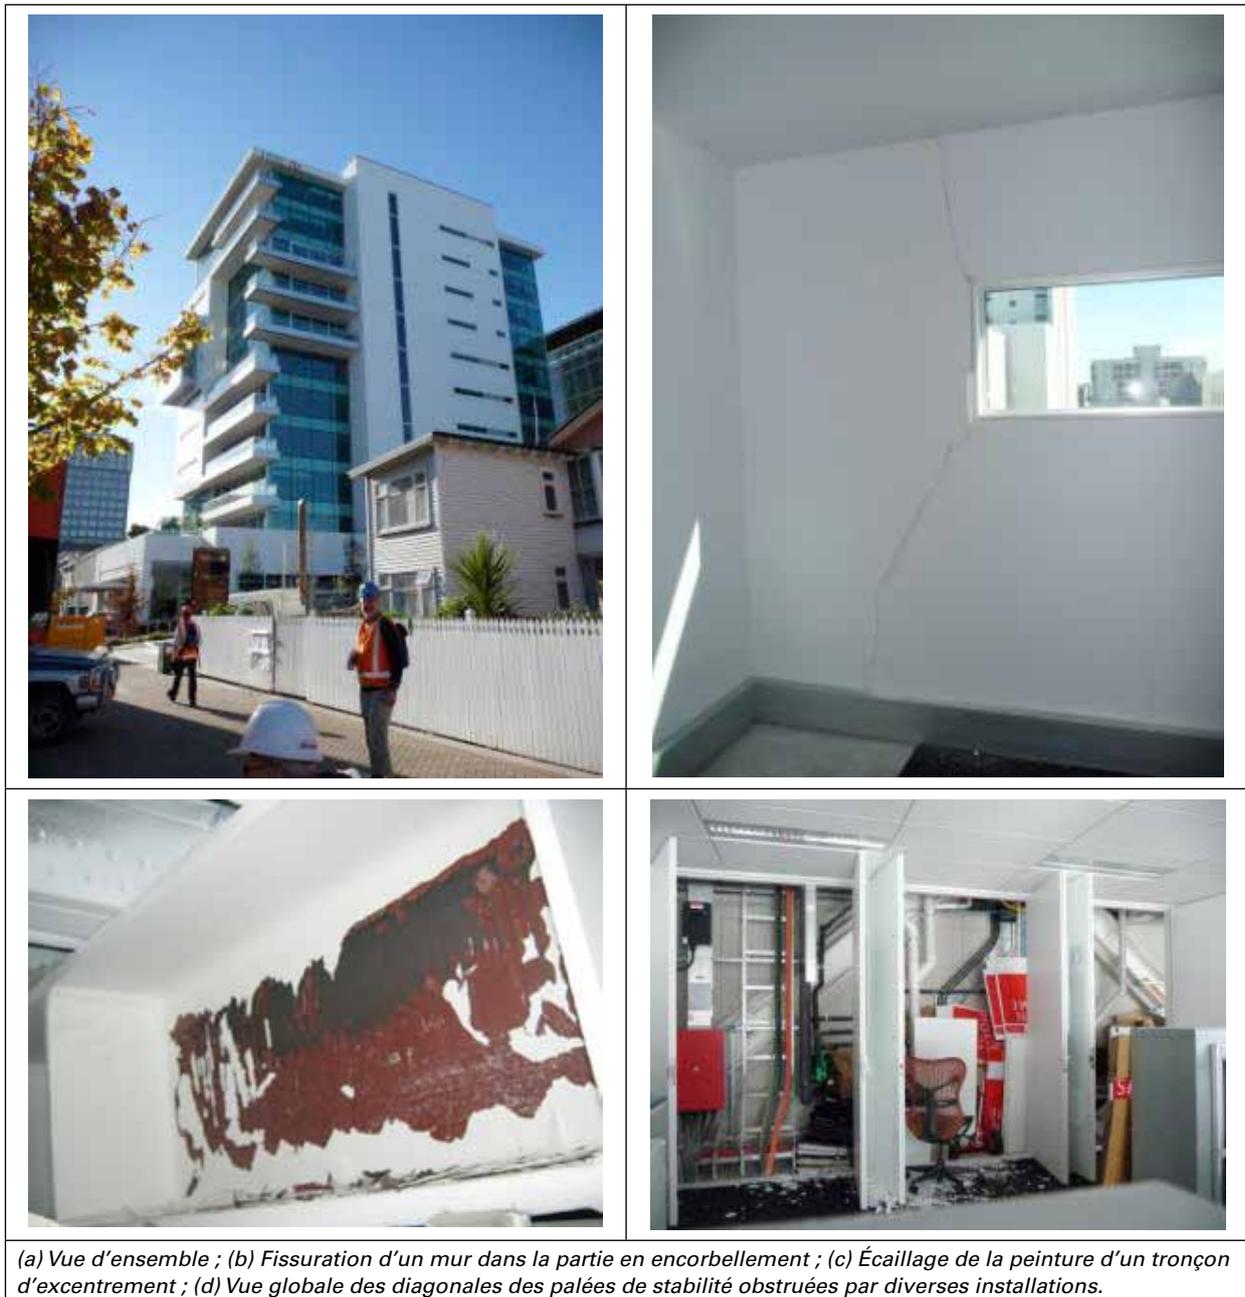
Figure 3 : Immeuble « Club Tower » (photos M. Bruneau)

Le portique dissipatif de la façade est n'a montré aucun signe de plastification. Le dimensionnement de ces sections provient essentiellement de la nécessité de limiter les déplacements latéraux, en particulier sous les effets de la torsion due à l'excentrement du noyau de stabilité. De ce fait, une valeur réduite de coefficient de ductilité  $\mu = 1,25$  a été considérée.

Cet immeuble a été finalement conçu pour un niveau de dissipation ductile plus faible que le niveau habituel d'un système EBF de cette hauteur et de ces dimensions. Il s'est très bien comporté durant le séisme. Aucune intervention structurelle ne s'est avérée nécessaire et les seuls travaux ont concerné la réparation mineure des quelques fissures sur les parois non-structurelles et le réalignement des rails de guidage de l'ascenseur.

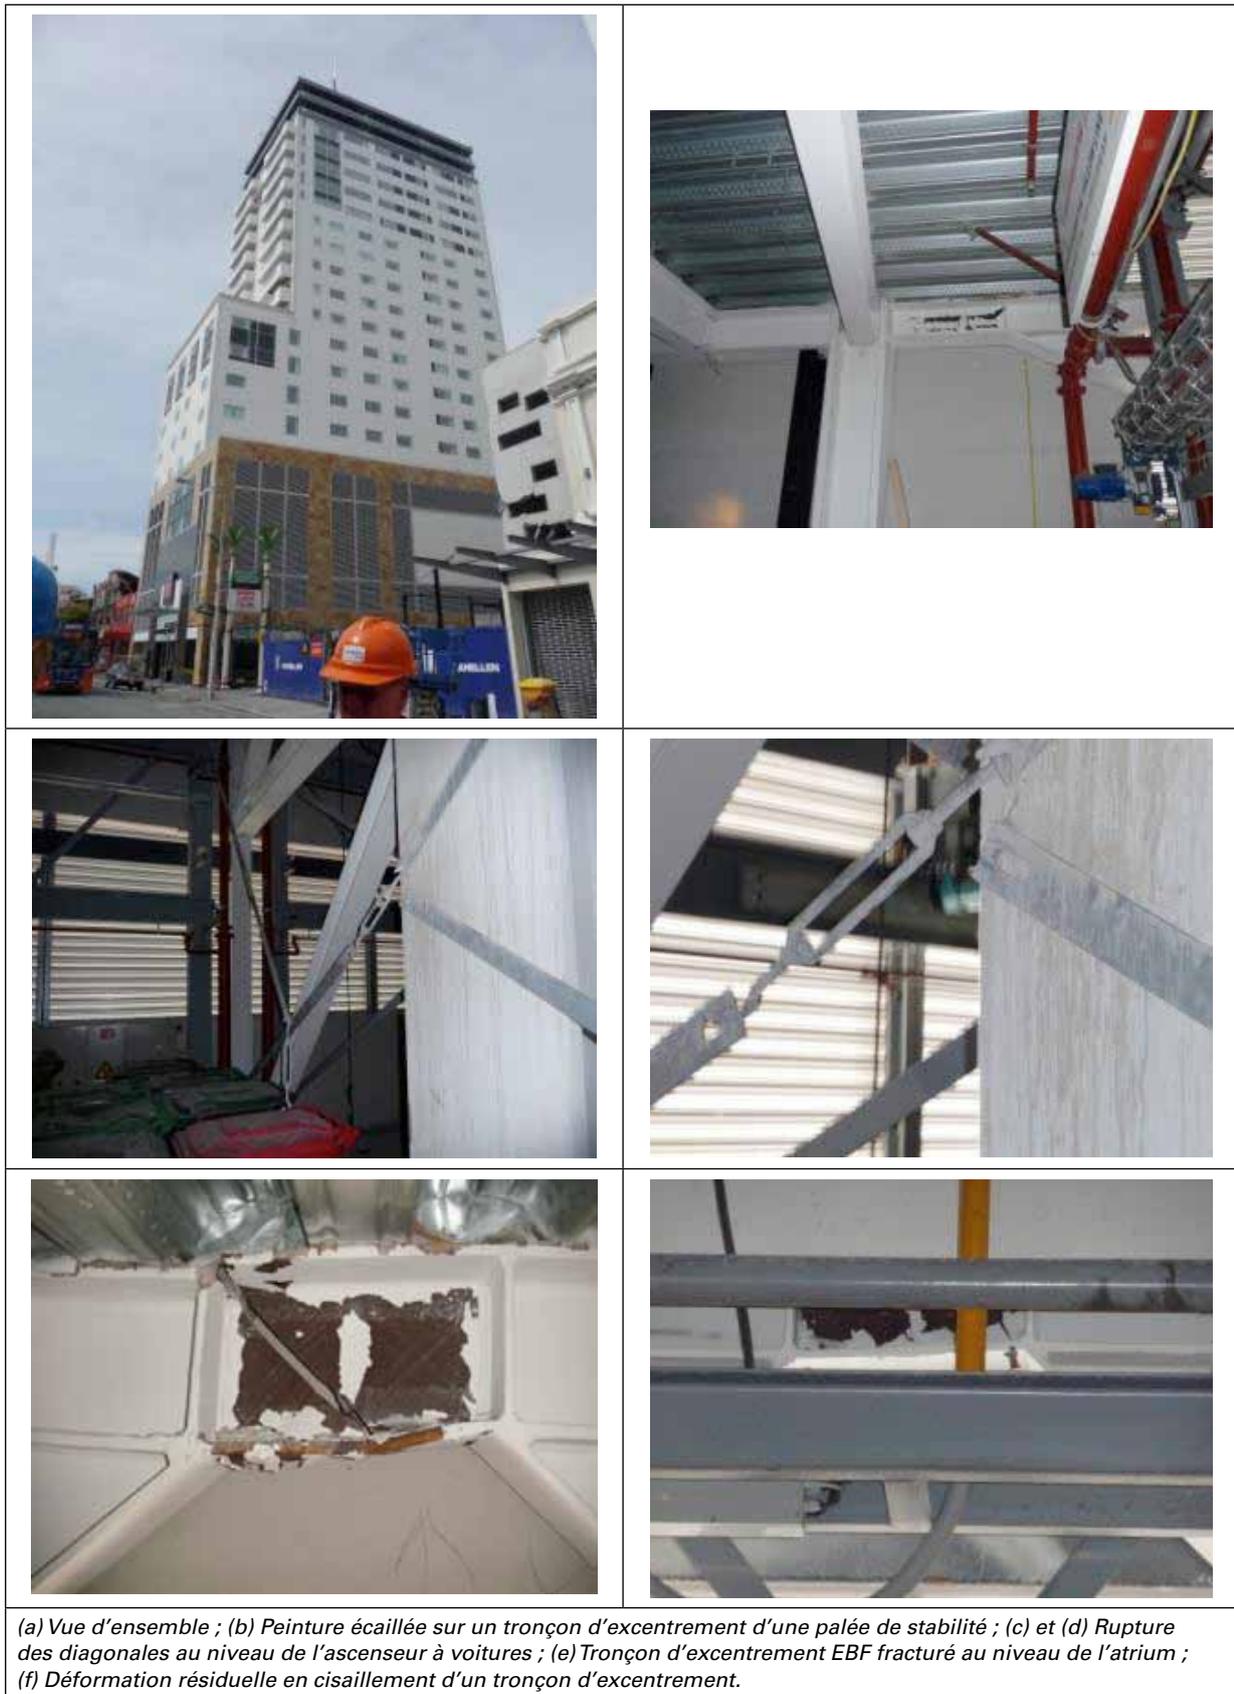
Figure 4 : Pacific Tower (photos M. Bruneau et C. Clifton)

parking est stabilisé par un système séparé, constitué à partir de plats reliés par crochets et ridoirs. Certains de ces éléments, d'importance mineure pour la stabilité d'ensemble de la structure, ont défailli :

Lors des inspections préliminaires, il a été constaté une absence de dommages significatifs aussi bien des éléments structurels que des cloisons de finition, à l'exception du sixième étage, où l'impossibilité de pouvoir refermer quelques-unes des portes laissait présager des déformations résiduelles plus importantes à ce niveau. Une évaluation détaillée de cet étage a par conséquent été réalisée. C'est ainsi qu'un tronçon d'excentrement fracturé a été découvert sous le plancher de ce niveau (cf. **Figure 4e**), dans l'angle nord-ouest du bâtiment. Cet élément se situe derrière l'atrium visible dans l'angle du bâtiment le plus proche sur la photo (4a). Le tronçon d'excentrement a subi au moins un cycle complet de plastification de l'âme avant qu'une fracture ne se propage depuis l'un des angles supérieurs à travers la partie active, ce qui a entraîné une déformation résiduelle importante. Un contreventement provisoire a été soudé sur le tronçon endommagé afin de rétablir la rigidité latérale pendant le temps nécessaire aux travaux de réparation, consistant à découper le tronçon fracturé et à le remplacer par un nouveau, relié au reste de la structure avec des assemblages boulonnés par platines d'extrémité. Ces travaux étaient prévus courant octobre 2011 et étaient les seules réparations structurelles nécessaires pour ce bâtiment. Une inspection détaillée de tous les tronçons adjacents à ce niveau n'a en effet montré aucun autre endommagement exigeant réparation. Cette inspection n'a été possible qu'après dépose des éléments de finition intérieure

Ce type d'endommagement n'avait jamais été reporté ni dans les essais en laboratoire, ni par le retour des inspections post-sismiques. Les raisons de cette rupture ne sont à ce jour pas clairement établies. Des études structurelles et métallurgiques plus poussées seront réalisées une fois le tronçon remplacé.

Comme pour l'immeuble «Club Tower», des réparations mineures concernant des fissures d'éléments de finition et le réaligement des rails de guidage des ascenseurs furent les seules autres interventions nécessaires. Il est prévu que ces dernières soient achevées pour permettre la réutilisation normale du bâtiment lorsque l'accès à cette zone de la ville sera rétabli. Il est aussi intéressant de noter que cette tour sera le seul des 6 bâtiments de grande hauteur dans Christchurch qui pourra être réutilisé à la suite des séismes ayant frappé la cité.

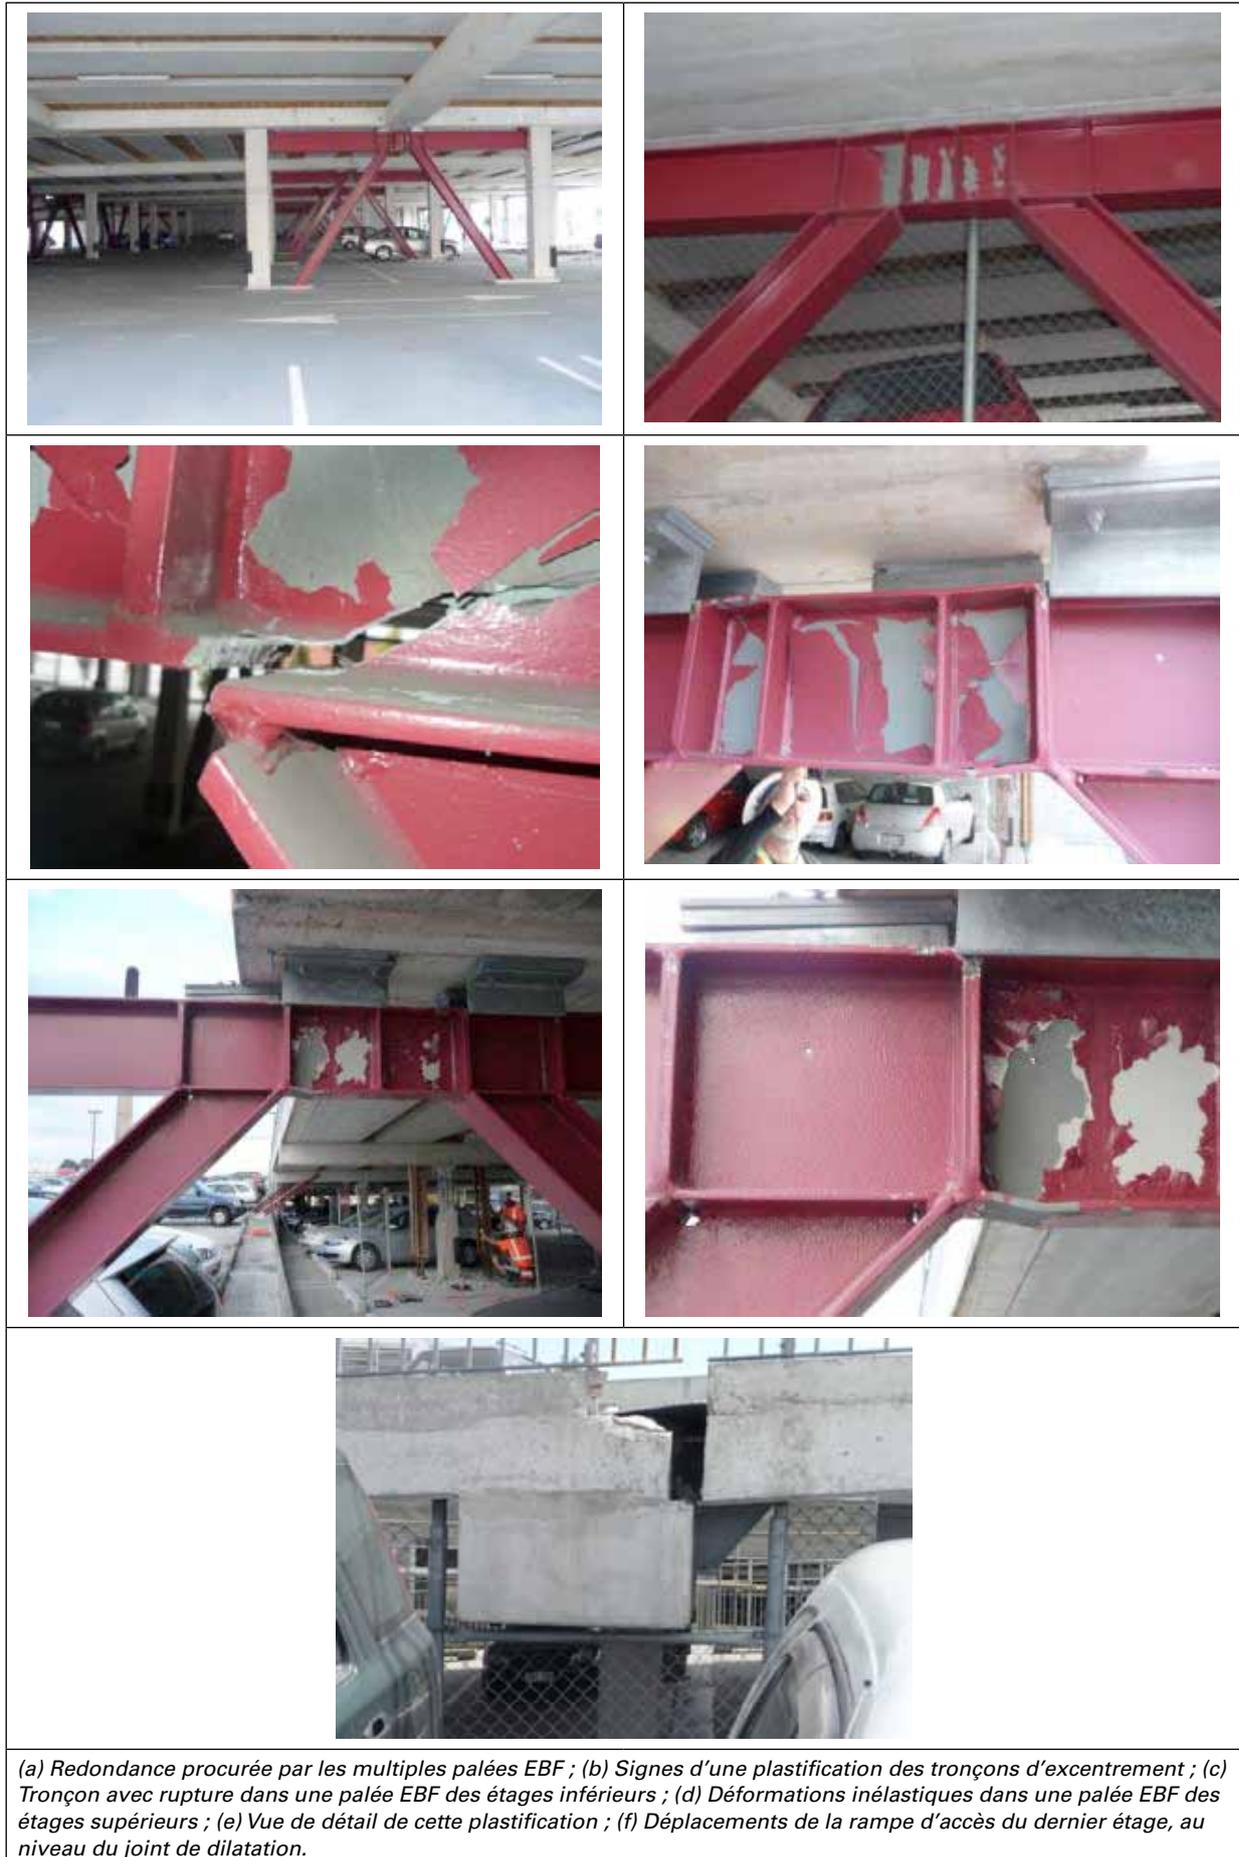
Figure 6 : Parking aérien sur les rues St Asaph St et Antigua St, Christchurch (Photos M. Bruneau)

Les palées de stabilité à contreventement excentré EBF du parking d'un hôpital proche de l'épicentre se sont, elles aussi, bien comportées, même si des fractures de tronçons d'excentrement ont été

observées à deux endroits (**Figure 6**). Il faut noter qu'au moins six cadres EBF étaient utilisés à chaque niveau et pour chaque direction principale du bâtiment, de telle sorte que cette redondance a contribué à maintenir une performance sismique satisfaisante de la structure, malgré ces défaillances importantes. Le parking ne comporte pas de déformations résiduelles visibles, ce qui laisse à penser que les ruptures des tronçons d'excentrement n'auraient pas été découvertes si la structure avait été recouverte par des cloisons non structurales.

Les ruptures montrées en détail par la **Figure 6 (c)**, ont posé un problème particulier dans la mesure où elles sont les premières jamais observées dans le monde pour des palées contreventées de type EBF (la rupture du tronçon d'excentrement mentionnée auparavant pour l'immeuble «Pacific Tower» n'a été découverte qu'ultérieurement). La perplexité était d'autant plus grande que le plan de rupture (cf. **Figure 6 (c)**) indique une rupture par dépassement des capacités de ductilité plutôt qu'une rupture fragile. Il est cependant probable qu'il faille chercher la cause de cette défaillance dans l'excentrement de la semelle de diagonale par rapport au raidisseur vertical. Ce décalage est visible sur la **Figure 6 (c)**. En conséquence de quoi, lorsque la diagonale est tendue, l'effort axial de la diagonale est transmis au panneau d'âme du tronçon d'excentrement, à travers une semelle relativement souple, au lieu d'être directement repris par le raidisseur. Ce qui signifie que la liaison âme semelle de la poutre non raidie était surchargée, conduisant à une rupture à ce niveau et sa propagation dans l'âme de la poutre. On relève les indices suivants pour étayer cette hypothèse :

À mi 2011, le tronçon d'excentrement fracturé avait été découpé et était sur le point d'être remplacé par un nouveau tronçon, ce qui permettra une remise en service du bâtiment bien avant que l'accès public à cette partie de la ville ne soit rétabli.

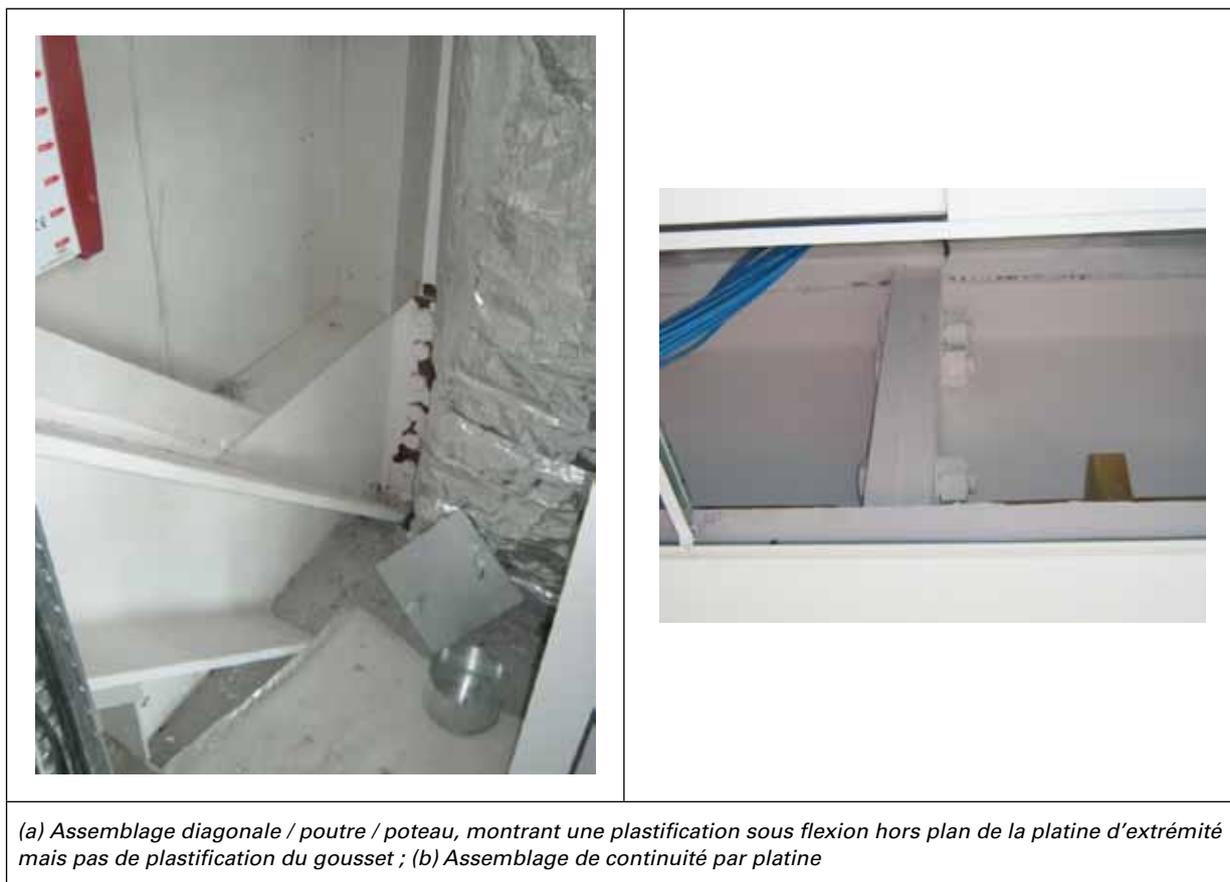
Figure 7 : Assemblages dans l'immeuble « Club Tower » (Photos G. C. Clifton)

Les assemblages des structures métalliques récentes se sont très bien comportés, conformément aux prévisions. La **Figure 7 (a)** montre une liaison diagonale / poutre / poteau, dans laquelle le gousset est soudé sur la poutre et boulonné sur le poteau par l'intermédiaire d'une platine, conçue pour être rigide vis-à-vis des charges verticales et souple dans la direction horizontale, ceci afin de pouvoir s'adapter aux rotations angulaires entre

la poutre et le poteau pendant le séisme. Cette platine flexible a subi une plastification limitée (flexion hors plan), ce qui a protégé le gousset de toute demande inélastique. La **Figure 7 (b)** visualise un assemblage de continuité dans une poutre de portique, qui s'est très bien comporté.

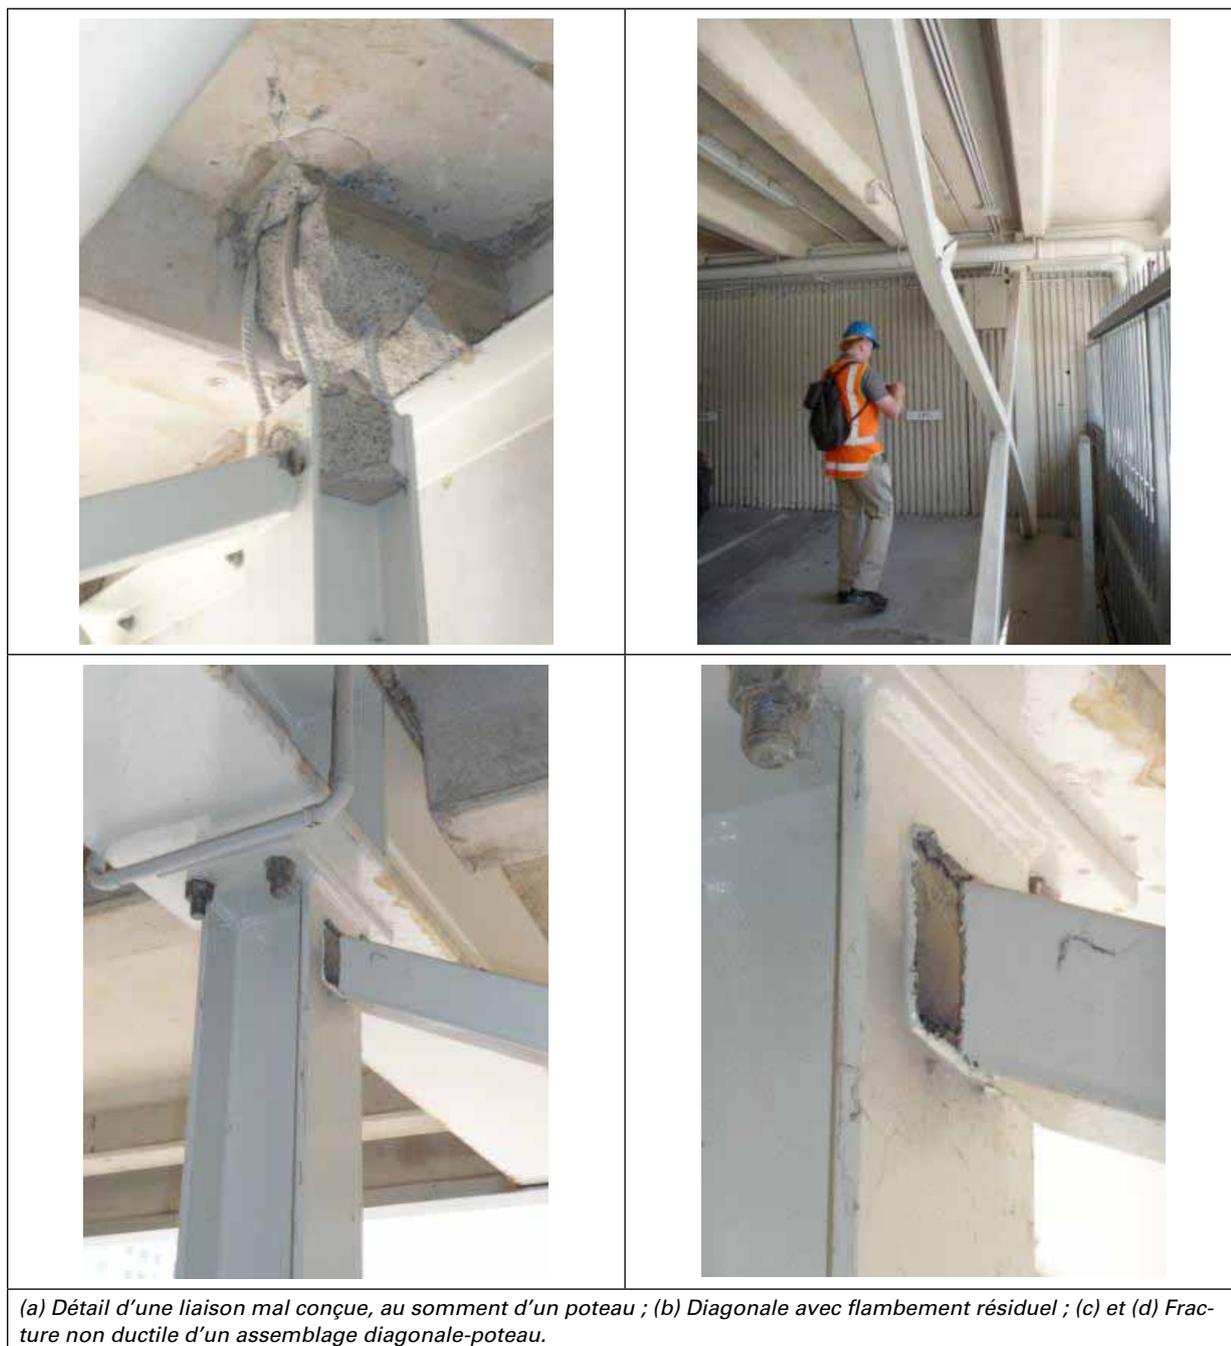
Figure 8 : Parking à un niveau, avec palées à contreventement centré (Photos M. Bruneau)

contreventées, de part et d'autre de l'entrée. La palée côté ouest disposait bien d'une poutre horizontale au sommet des poteaux métalliques, mais ce n'était pas le cas de la palée est, reliée au sommet de ses poteaux à une poutre en béton par l'intermédiaire d'une liaison non ductile en béton armé, qui a subi de forts dégâts. Une diagonale de cette travée a subi une rupture au niveau des soudures, sous effort de traction. Ces soudures n'avaient visiblement pas été dimensionnées suivant les principes du dimensionnement en capacité de la norme néo-zélandaise [2]. La palée ouest s'est mieux comportée, sans ruptures, laissant apparaître un flambement résiduel des diagonales, en conséquence de leur élongation.

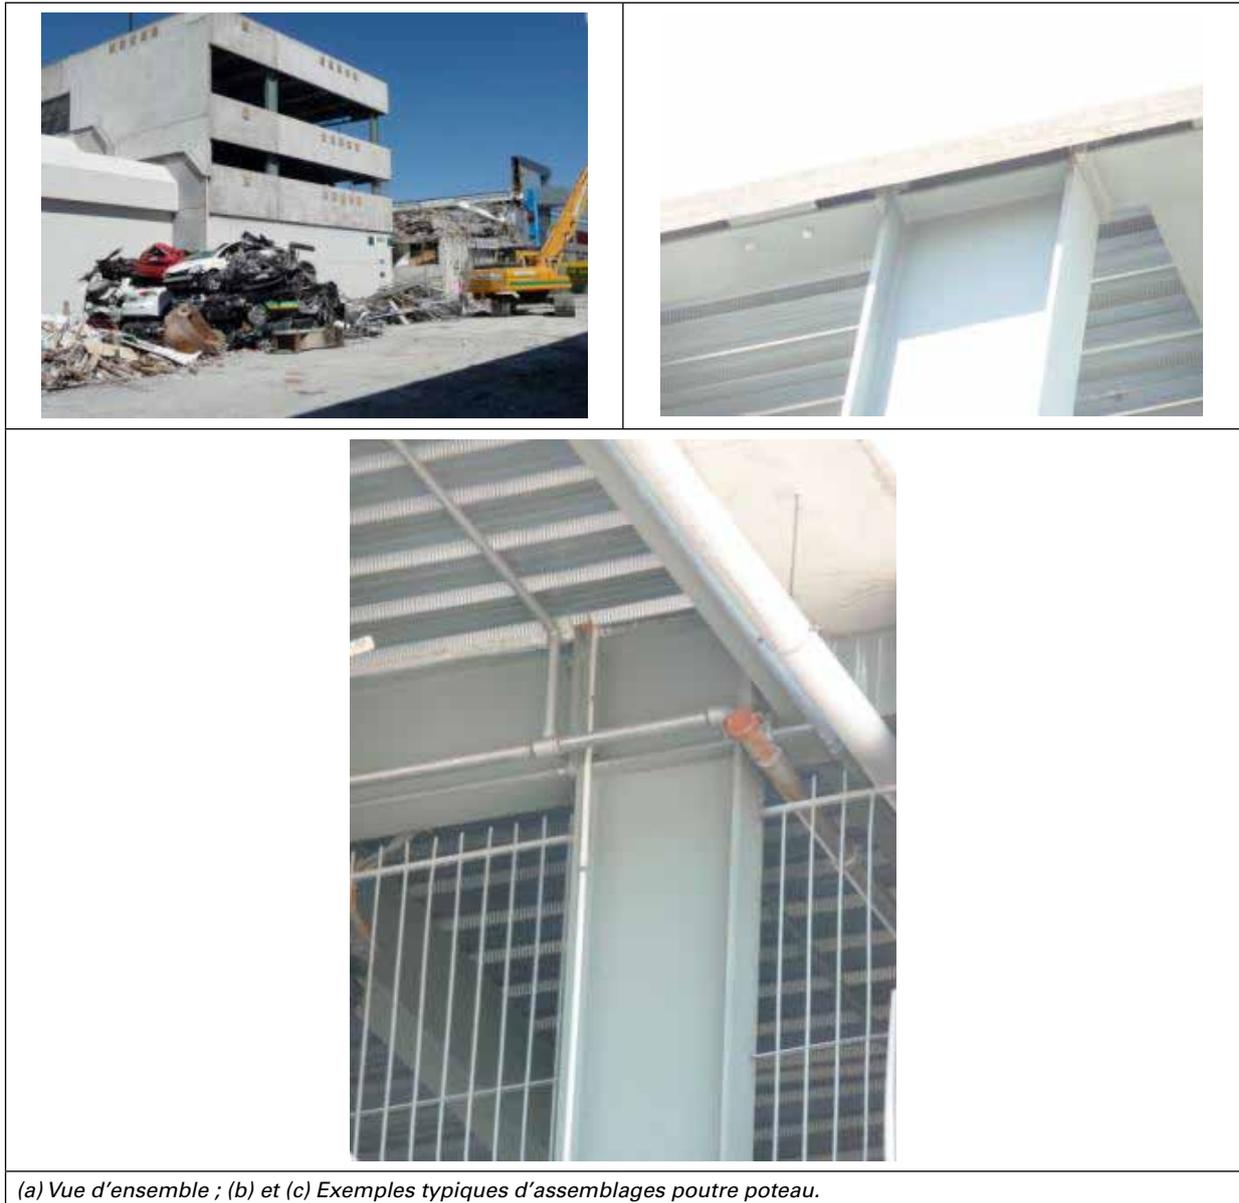
Figure 9 : Parking aérien stabilisé par portiques (Photos M. Bruneau)

(a) Vue d'ensemble ; (b) et (c) Exemples typiques d'assemblages poteau-poutre.

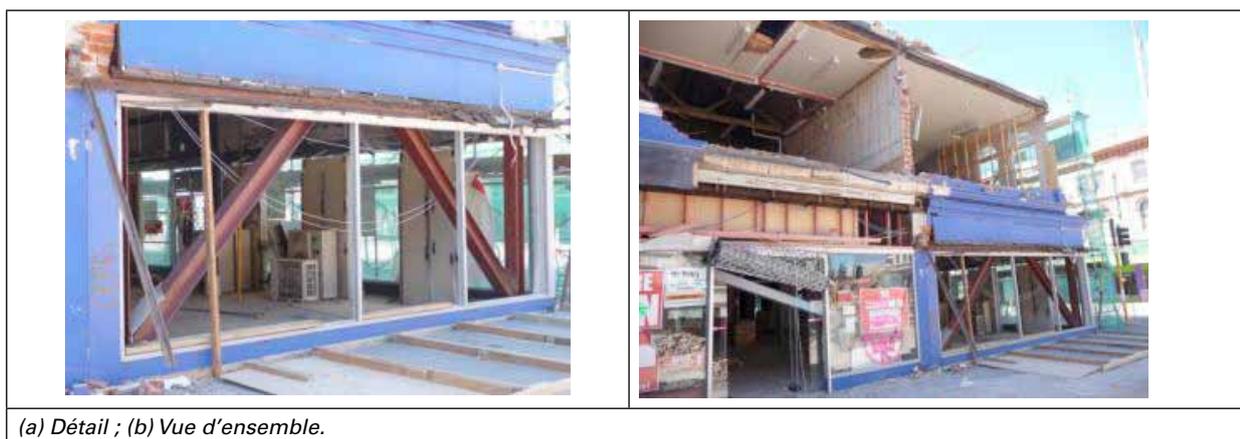
Figure 11 : Palée contreventée renforçant un bâtiment en maçonnerie non chaînée (Photos M. Bruneau)

Des structures métalliques ont parfois été utilisées pour renforcer des bâtiments en maçonnerie (par exemple **Figure 11**). Ces structures sont dimensionnées par les limitations en déplacement latéral pour les maçonneries non chaînées, ce qui explique la taille conséquente des éléments métalliques ainsi que leur comportement élastique.

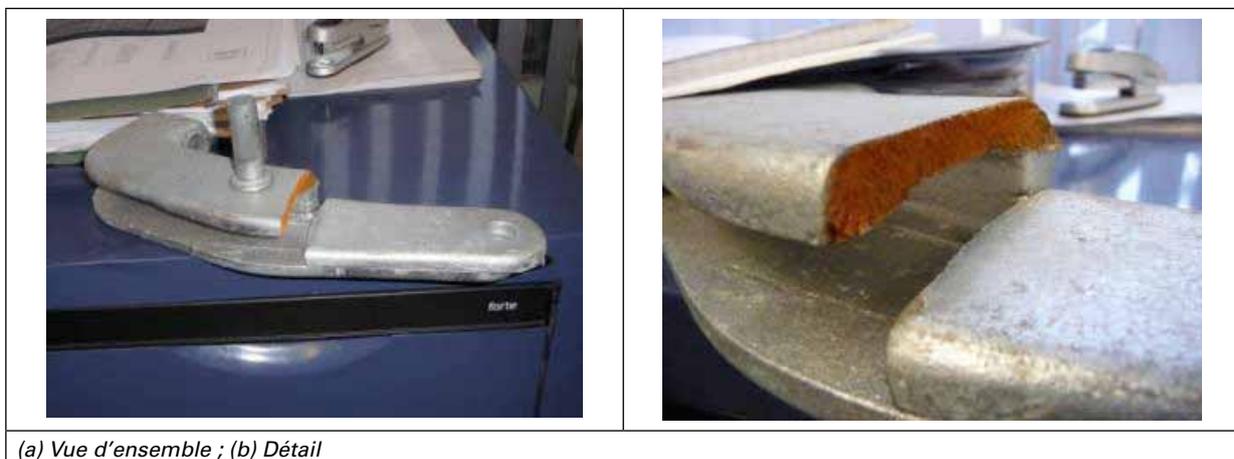
Comme cela avait déjà été le cas lors du séisme de septembre 2010, pour le système constructif breveté souvent utilisé dans ce type d'entrepôts (vendu en kit) qui consiste à assembler les diagonales à l'aide d'extrémités en forme de banane, des ruptures fragiles dans le connecteur en acier moulé (comme montré sur la **Figure 13**) ont été constatées. Étant donné que ces connecteurs ont été validés pour des charges sismiques sur la base d'essais statiques réalisés par le fabricant, et compte tenu de quelques fractures observées lors des deux séismes, certains ingénieurs ont soulevé le problème de

*Figure 13 : Exemple d'une extrémité de diagonale en forme de banane, fracturée. L'échantillon provient de la toiture d'un bâtiment en portique (photos M. Bruneau)*

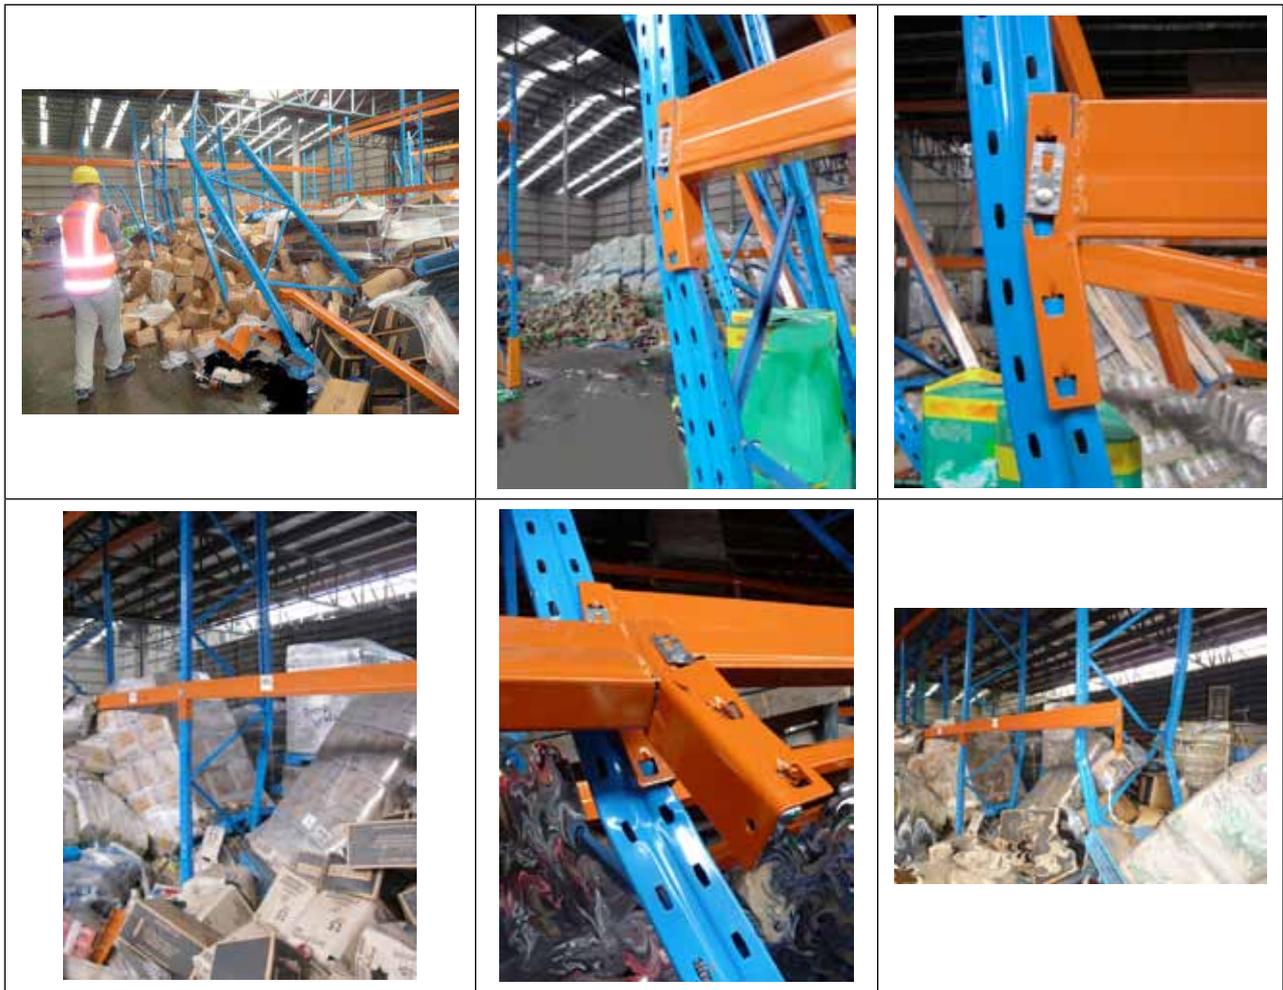
Figure 14 : Exemples d'effondrement de racks de stockage (photos M. Bruneau et G.C. Clifton)

De nombreuses ruines de racks de stockage en acier ont été observées dans les installations industrielles, dans certains cas malgré les mesures additionnelles de renforcement prises après le premier séisme de septembre 2010. À titre d'exemple, un maître d'ouvrage dont les racks de stockage prévus pour six niveaux de palettes superposées se sont effondrés lors du premier séisme, a acquis de nouveaux racks conçus pour résister à un séisme de magnitude 7, c'est-à-dire la magnitude attendue pour la zone sismique la plus active à proximité de Wellington et a restructuré ses opérations pour limiter l'empilement des palettes sur trois niveaux. En dépit de ces mesures, tous les nouveaux racks se sont totalement effondrés, comme le montre la **Figure 14**.

On pourrait expliquer que ces racks se sont effondrés dans la direction transversale parce qu'ils ont été «poussés» par la chute des palettes et l'empilement des produits dans les allées. Mais cette raison ne peut pas être évoquée pour les ruines dans la direction longitudinale : les racks ont montré dans ce cas une ruine par combinaison de la défaillance des assemblages poutres-poteaux et du flambement local des poteaux. Il apparaît que les assemblages semi-rigides des poutres sur les poteaux étaient sous-dimensionnés compte tenu de l'intensité des actions sismiques et du niveau des charges gravitaires.

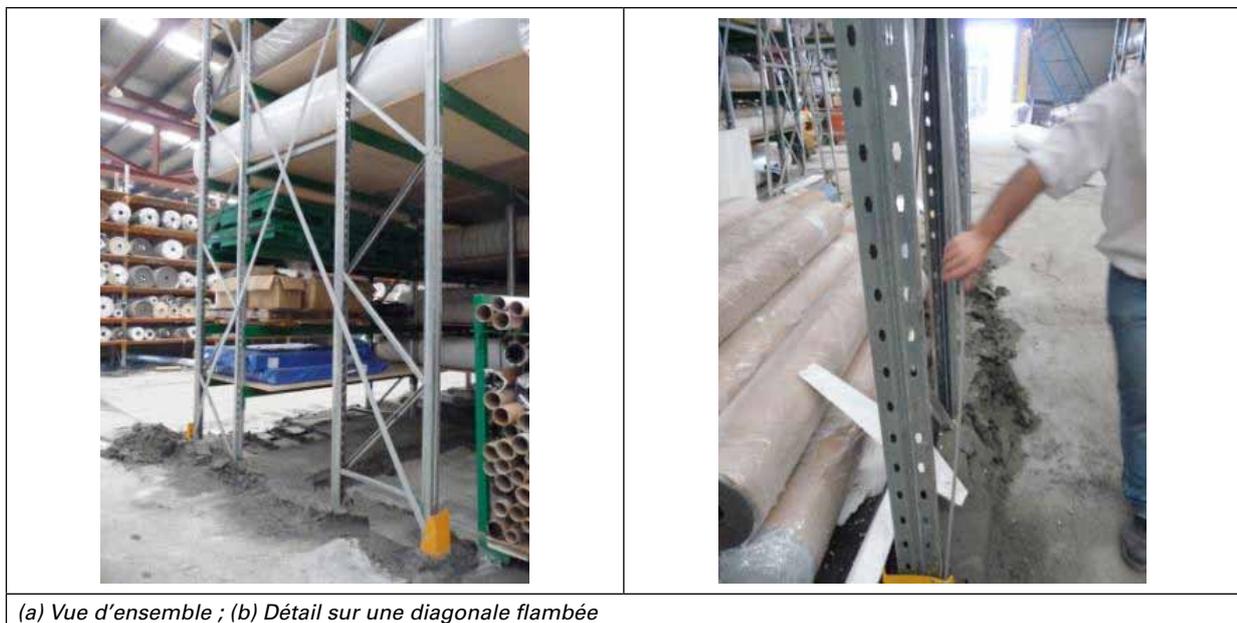
Figure 15 : Rack de stockage industriel ayant survécu, avec signes de liquéfaction du sol (photos M. Bruneau)

par des plats (**Figure 15**). Ces barres ont montré des signes d'élongation et de flambement résiduel, mais l'ensemble ne s'est pas effondré, malgré les

(a) Vue d'ensemble ; (b) Détail sur une diagonale flambée

déplacements de sol sous l'effet de la liquéfaction. Le seul rack non renforcé, car non adjacent à un autre rack auquel il aurait pu être relié, s'est effondré.

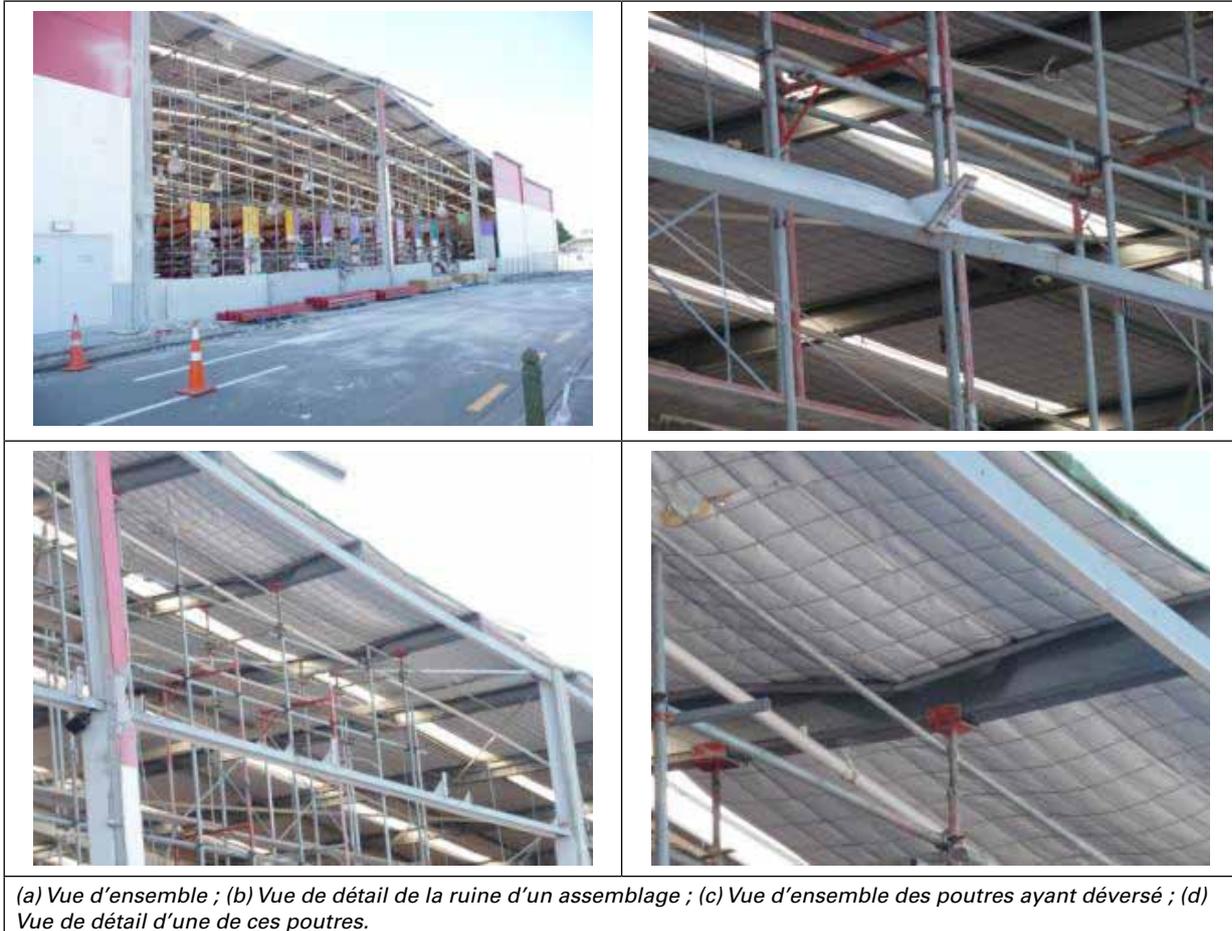
Figure 17 : Ruine des liaisons de panneaux Tilt-up (photos M. Bruneau)

Il existe aussi quelques cas où les ancrages des panneaux de bardage «Tilt-up» sur la structure métallique ont failli. Sur la **Figure 17**, on peut voir des poutres de toiture qui ont déversé lors du mouvement des panneaux vers l'intérieur du bâtiment et la rupture des ancrages qui est intervenue lors du déplacement vers l'extérieur de ces panneaux.

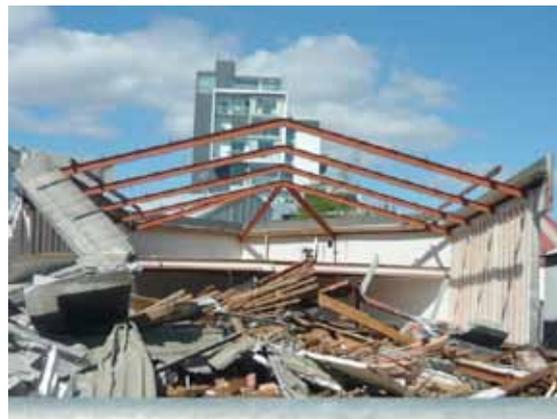
Figure 18: Effondrement d'une toiture et des murs d'un vieux bâtiment industriel - Salisbury Street (photos G. MacRae)

La **Figure 18** montre une ossature métallique après l'effondrement de la couverture. Ceci illustre la très bonne performance de l'ossature et a contrario la faiblesse des connections de la couverture sur l'ossature.

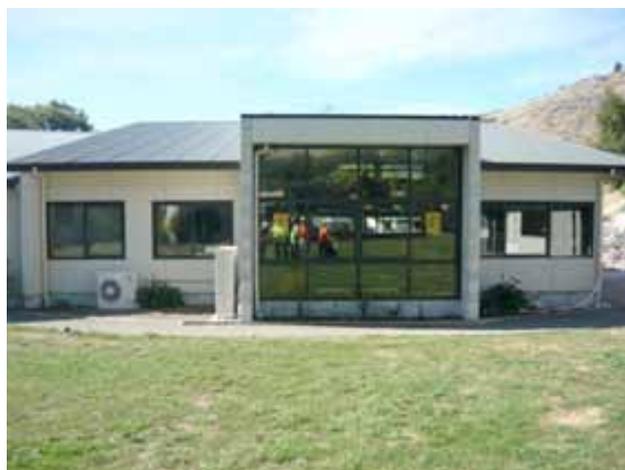
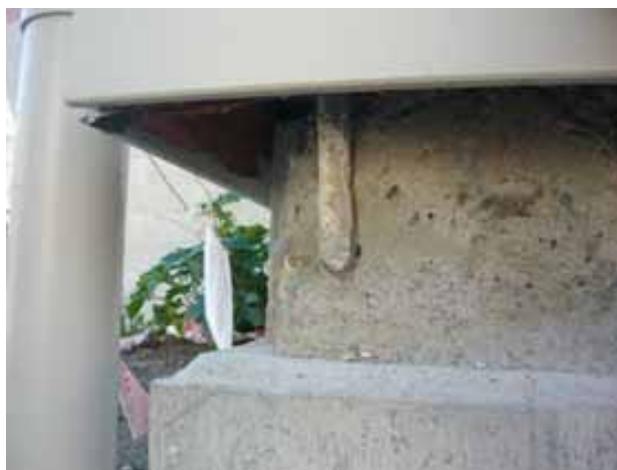
Figure 19 : Bâtiment à ossature métallique de l'école primaire « Heathcote Valley » (photos G. MacRae)

L'école primaire «HeathcoteValley» est implantée dans un site où furent enregistrées les plus importantes secousses sismiques. On y trouve un bâtiment récent à un seul niveau, avec une ossature métallique et un remplissage par parpaings, comme on peut le voir sur la **Figure 19a**. Après le séisme, le mur de l'extrémité sud du bâtiment s'inclinait dans la direction est tandis qu'à l'extrémité nord, le mur penchait côté ouest. Les fondations béton ont été endommagées sur le côté sud de l'édifice, comme le montre la **Figure 19b**.

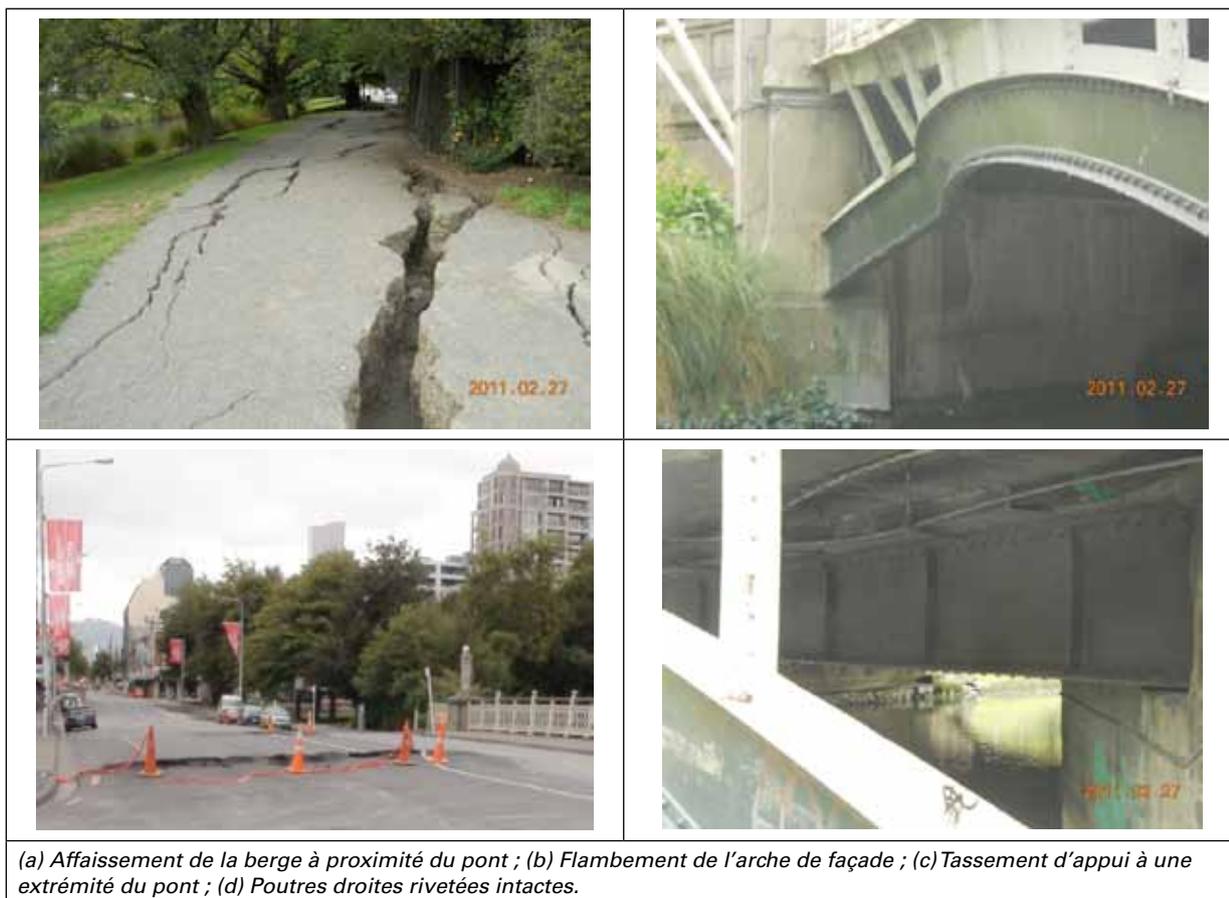
Figure 22 : Pont sur la rue « Colombo Street »

signe d'endommagement, malgré les tassements d'appuis importants enregistrés au niveau des culées (**Figure 22**). Le pont rail sur la rivière Waimakariri s'est très bien comporté, même s'il est clair que des piles intermédiaires se sont déplacées de 100 mm vers la rivière au cours du séisme (**Figure 23 a**). Le vieux pont route a subi un voilement longitudinal de l'une de ses poutres (**Figures 23 b**) ainsi que l'effritement du béton sur sa culée ouest. Le seul pont récent en acier,

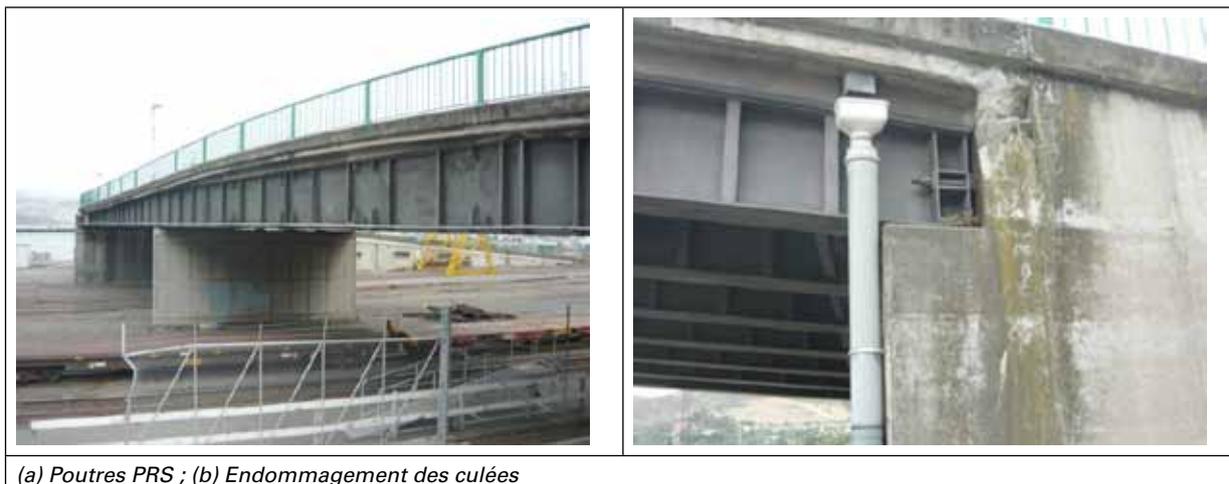
Figure 24 : Pont du port Lyttleton (Photos G. MacRae)

sur le port de Lyttleton, un pont à poutres reconstituées par soudage, continues sur trois travées, n'a subi que des dégâts mineurs sur une culée (**Figure 24**).

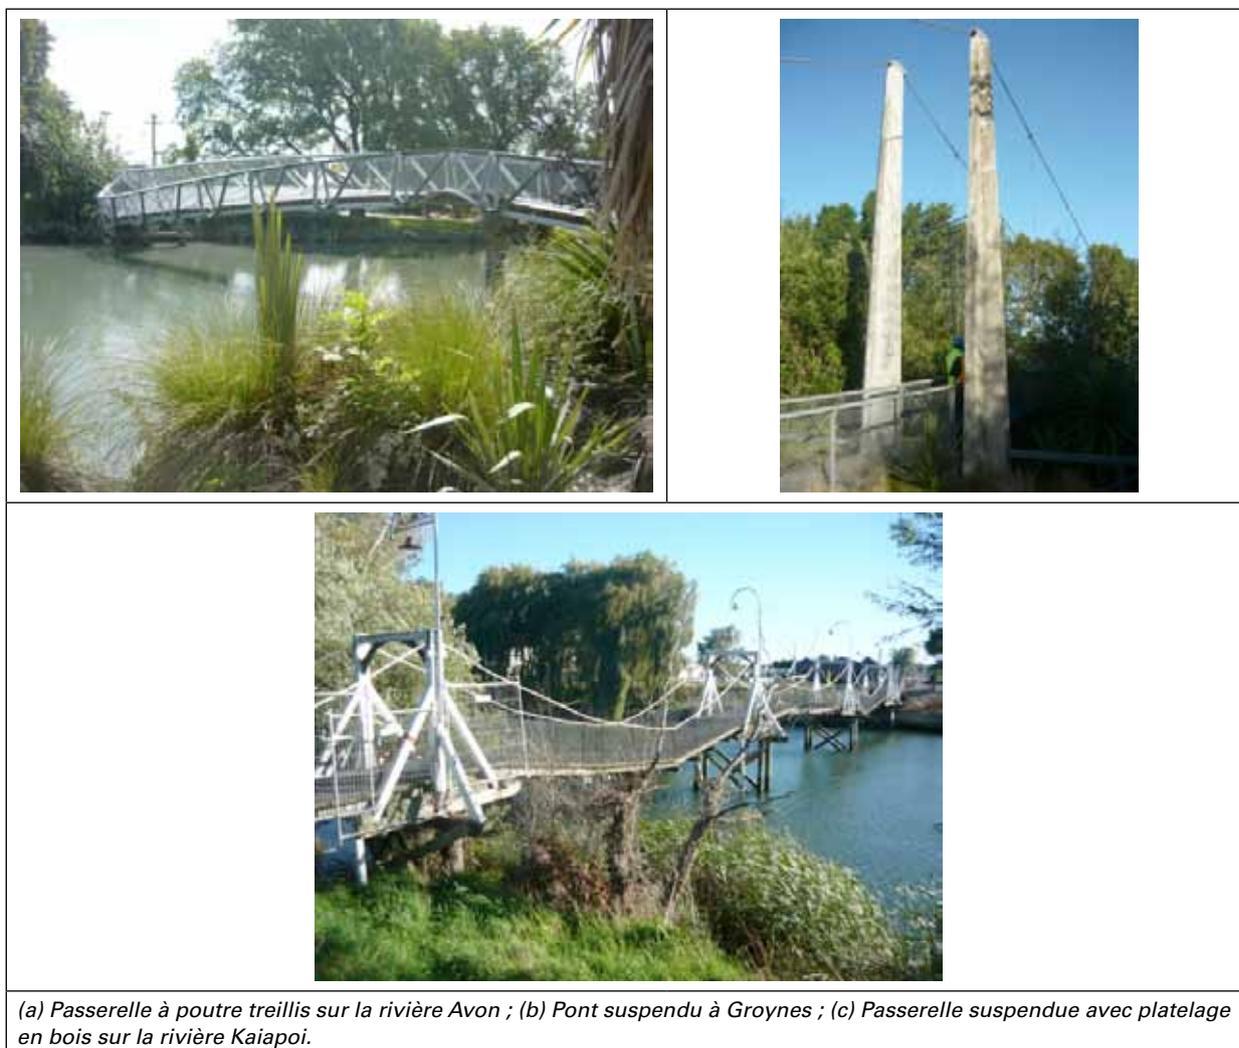
Figure 25 : Passerelles (Photos G. MacRae)

Les ponts de la **Figure 25** avaient été endommagés lors du premier séisme de septembre 2010 et n'avaient pas été réparés. En raison de nouveaux affaissements des culées, leur endommagement a encore été aggravé par la nouvelle secousse de février 2011.
