# COMPORTEMENT DES BÂTIMENTS MÉTALLIQUES LORS DES SÉISMES DE CHRISTCHURCH, NOUVELLE-ZÉLANDE, EN 2010 ET 2011

par M. BRUNEAU, O. CLIFTON, G. MACRAE, R. LEON, A. FUSSELL

## RÉSUMÉ

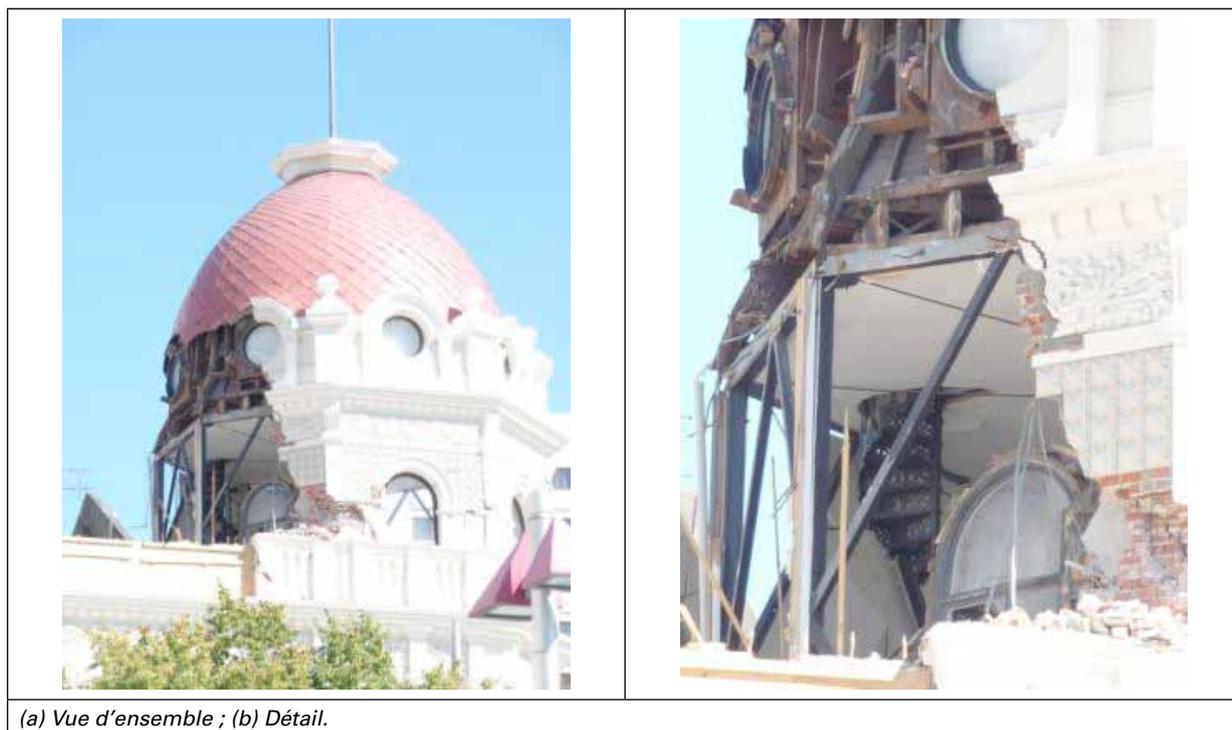
L'effondrement partiel d'une partie des parois du dôme surplombant le bâtiment du Regent Theater a révélé la présence d'une structure métallique (**Figure 10**). Bien qu'un examen approfondi serait nécessaire pour

vérifier l'intégrité des assemblages, cette structure apparaissait de loin être en bon état. Le bâtiment datant d'avant 1910, la scène n'était pas sans rappeler les images de bâtiments similaires après le tremblement de terre de San Francisco en 1906. Cependant, les contreventements métalliques semblaient être soudés (à vérifier) ce qui indique que cette structure métallique est certainement plus récente que le bâtiment et a été installée à l'occasion d'une rénovation importante.

Figure 10 : Dôme avec contreventement métallique, au sommet du Regent Theater (Photos M. Bruneau)

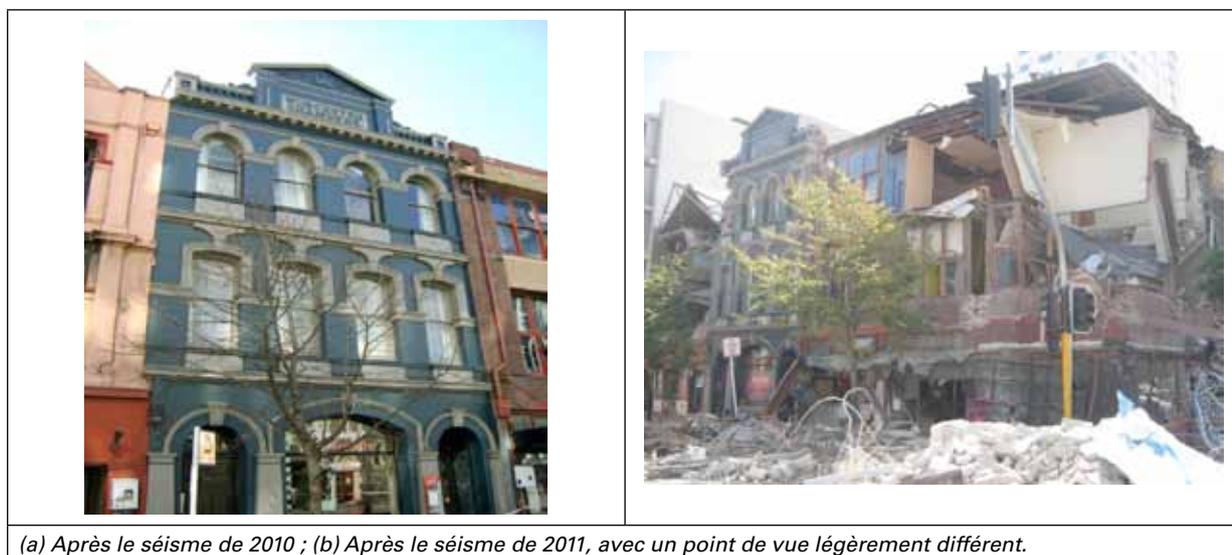
Figure 12 : Bâtiments en maçonnerie non chaînée (Photos M. Bruneau)

Les bâtiments du centre-ville qui avaient été renforcés avant 2010 n'ont subi que peu de dégâts lors du séisme de septembre 2010. Ce n'a pas été le cas lors du séisme de février 2011, plus violent. La **Figure 12** montre un ensemble de trois bâtiments, avec en (a) leur état après le séisme de 2010, et en (b), avec une photo prise depuis un autre point, après le séisme de 2011. On peut en particulier noter que le bâtiment formant l'angle, bien que renforcé, s'est effondré.

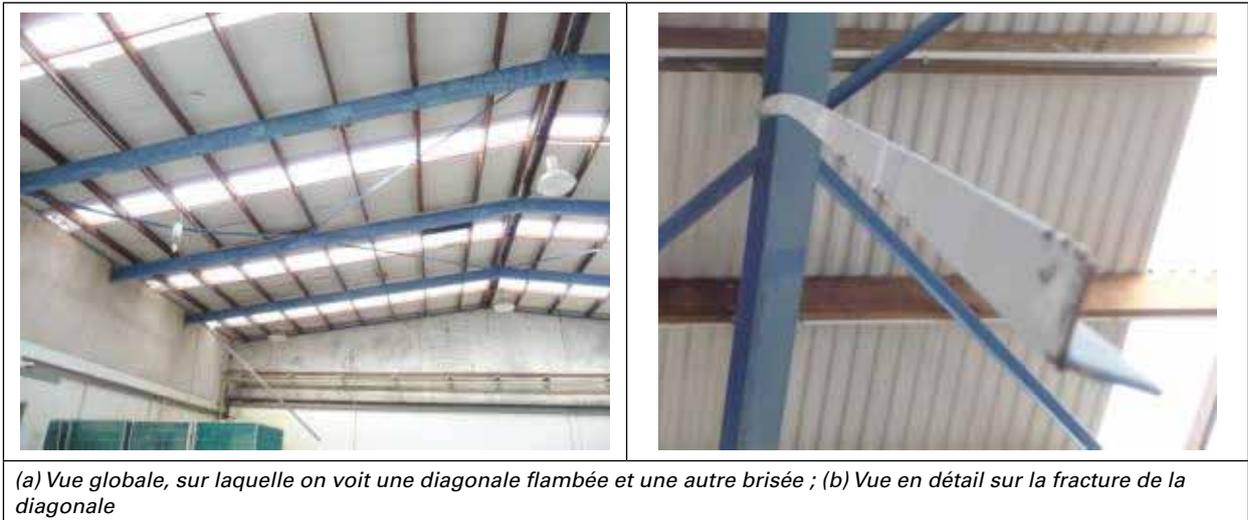
Figure 16 : Contreventement d'une toiture de bâtiment industriel (photos M. Bruneau)

été observés. Ces désordres ont parfois conduit à des ruptures de diagonales de contreventement, insuffisamment ductiles pour pouvoir s'adapter aux déformations imposées. On peut en voir un exemple sur la **Figure 16**, avec une diagonale brisée et la diagonale opposée flambée.

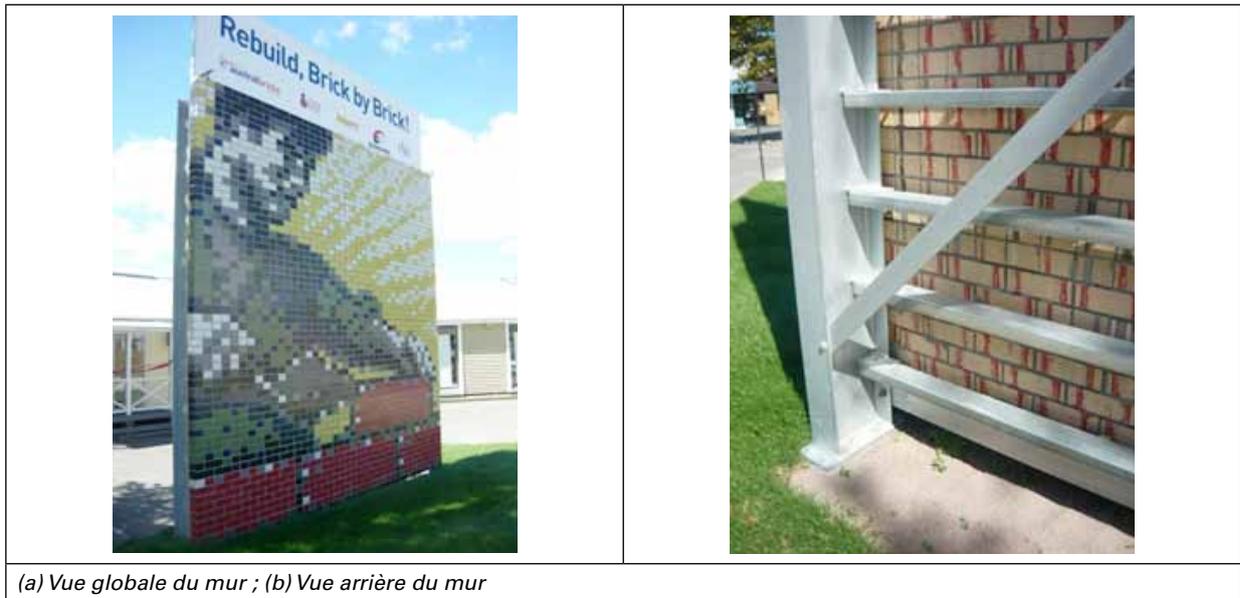
Une structure métallique recouverte d'une façade de briques a été érigée dans un petit parc (cf. **Figure 20**), d'une partie de la ville durement touchée par les

Figure 20 : Panneau d'affichage pour la reconstruction suite au séisme de septembre 2010.  
Structure métallique supportant un mur de briques (photos G. MacRae)

destructions. Ce mur a été construit à cet endroit après le séisme de septembre 2010, comme l'indique son enseigne: «Reconstruire, pierre par pierre». Le mur n'a pas été endommagé par la réplique de février 2011.

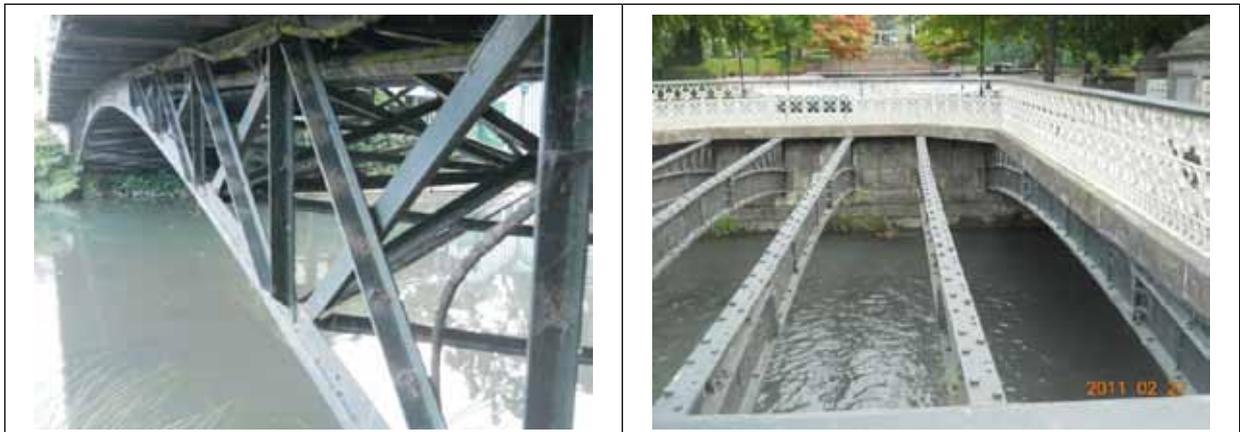
Les ponts métalliques sont relativement peu nombreux dans la région de Christchurch. Une passerelle en arche située à Antigua Boatsheds et une autre place Victoria n'ont laissé apparaître aucun dommage (**Figure 21**).

Figure 21 : Passerelles métalliques intactes sur la rivière Avon, près du centre-ville

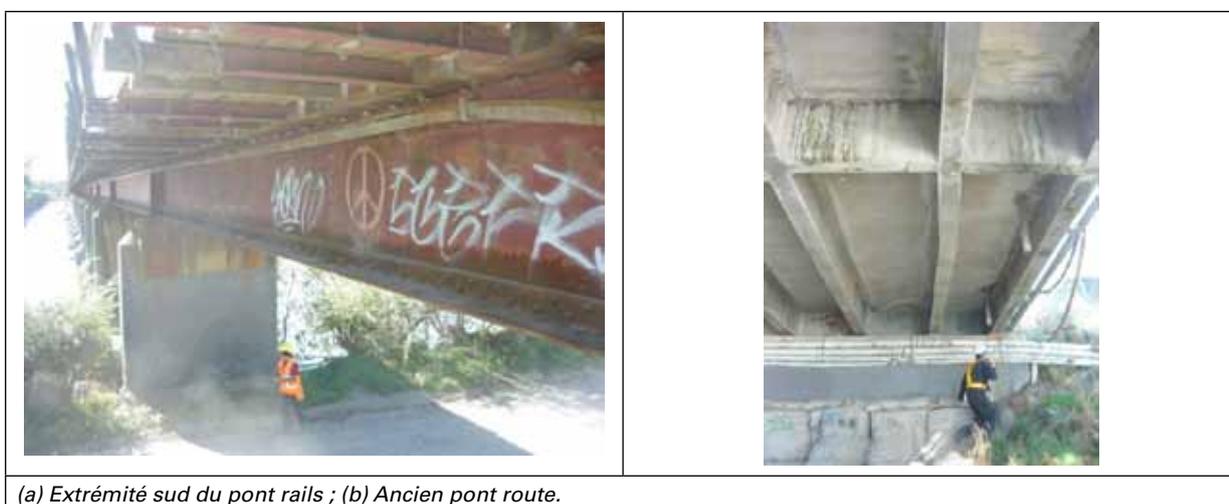
signe d'endommagement, malgré les tassements d'appuis importants enregistrés au niveau des culées (**Figure 22**). Le pont rail sur la rivière Waimakariri s'est très bien comporté, même s'il est clair que des piles intermédiaires se sont déplacées de 100 mm vers la rivière au cours du séisme (**Figure 23 a**). Le vieux pont route a subi un voilement longitudinal de l'une de ses poutres (**Figures 23 b**) ainsi que l'effritement du béton sur sa culée ouest. Le seul pont récent en acier,

Figure 23 : Ponts sur la rivière Waimakariri (Photos G. MacRae)
